Inspectierapport

Pluskeuring, inclusief NHG

Adres object: Beets 46
 1475 JD Beets

Datum inspectie: vrijdag 30 april 2021
Geldigheidsduur rapport: 6 maanden
Rapportnummer: P054

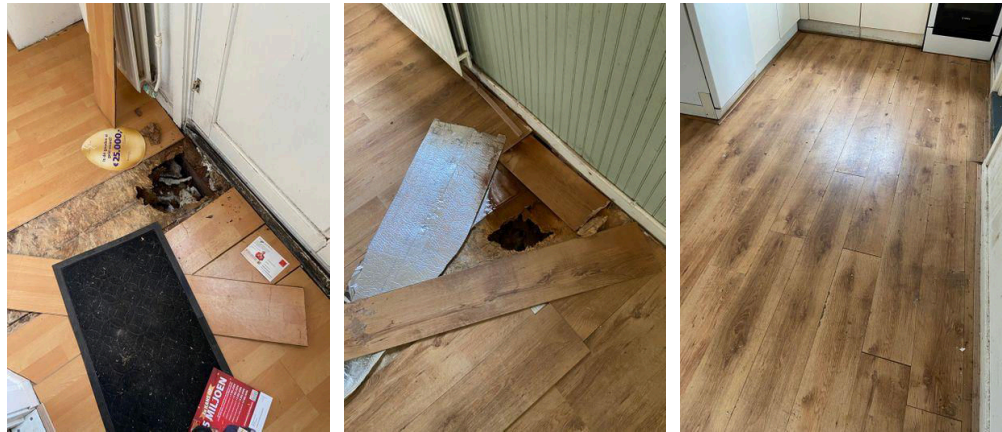
Locatie Begane grond

Door de grote overspanning in combinatie met de dimensionering van de balken en de hart op hart balkafstand buigt de verdiepingvloer enigszins door. Een nader onderzoek zal uitgevoerd dienen te worden om de wijze van herstel en de hiermee samenhangende kosten vast te stellen.

Gebrek

Deformatie, scheefstand

Opmerking gebrek Nieuwe vloer inclusief balken wordt geadviseerd

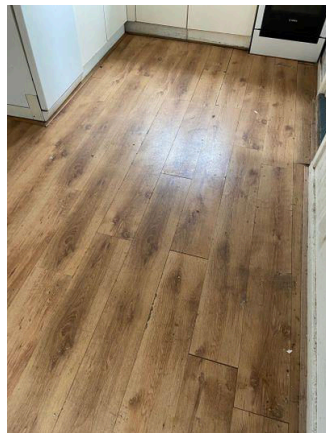
Locatie begane grond

Gebrek

Doorbuiging, onvoldoende stijf/stevig

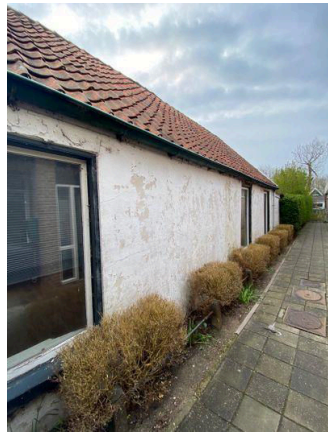
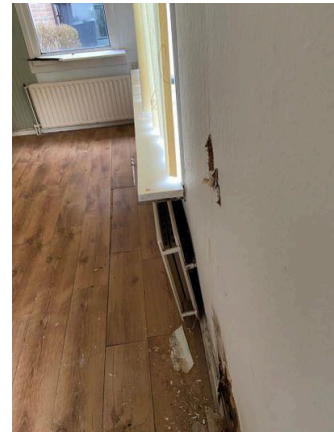
Locatie buiten gevels rondom

Hou skeletbouw, vertoont veel scheurvorming door verzakking en twijfel over constructie

Gebrek

Deformatie, scheefstand

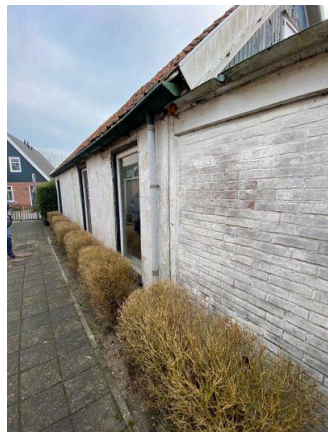
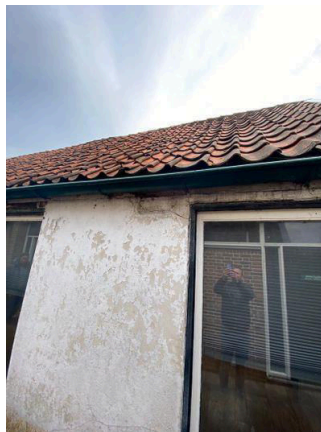
Locatie gevels rondom

Gebrek

Loszittende delen, open naden

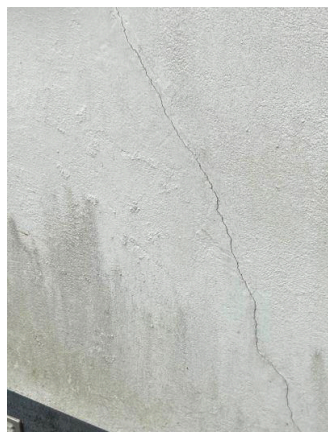
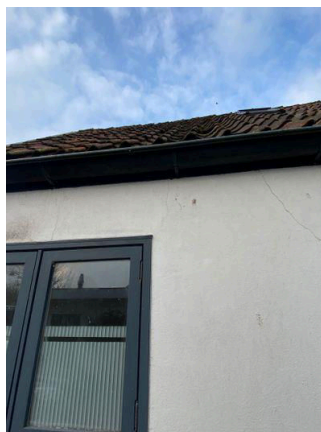
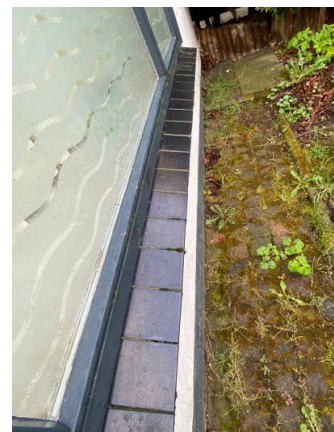
Locatie gevelplating rondom gevels

Gebrek

Scheurvorming

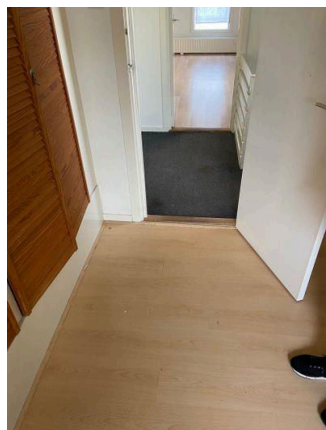
1e verdieping

Gebrek

Doorbuiging, onvoldoende stijf/stevig

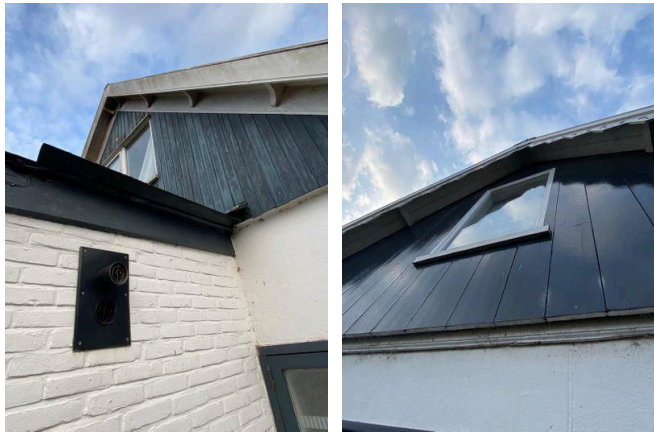
Locatie voor en achtergevel

Gebrek

Deformatie, scheefstand

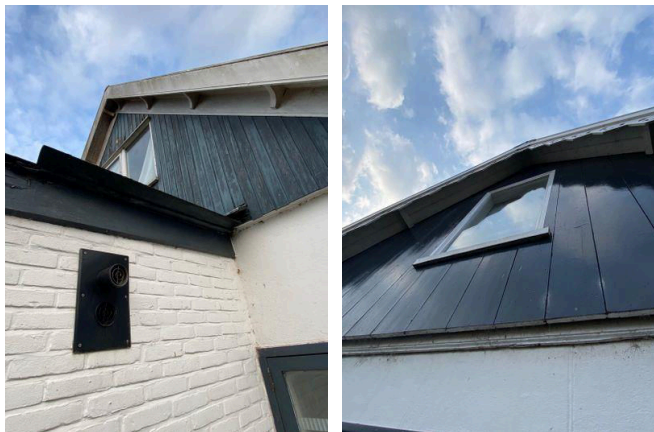
Locatie voor en achtergevel

Gebrek

Delaminatie, houtrot

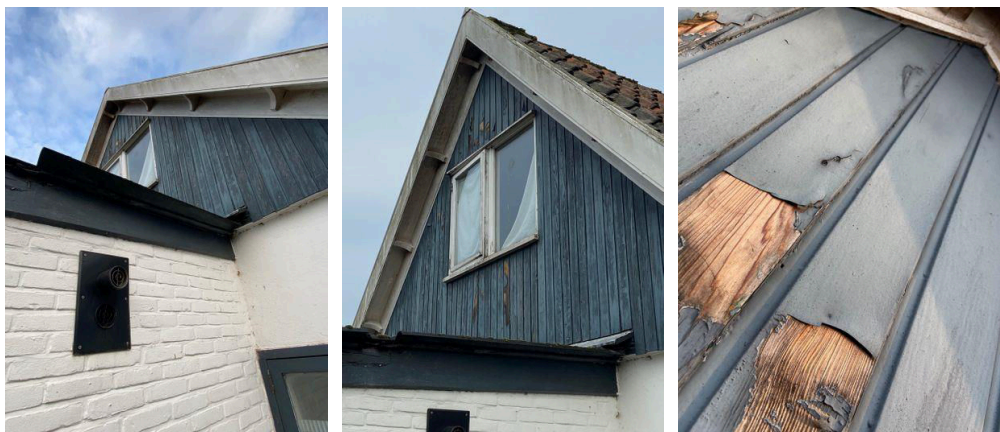
Locatie voor e achtergevel

Gebrek

Loszittende delen, open naden

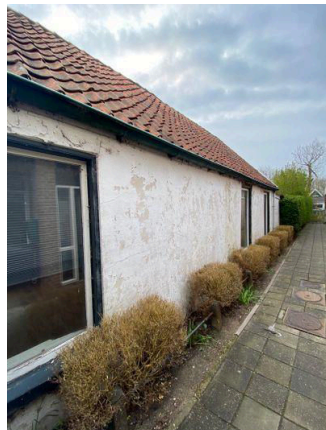
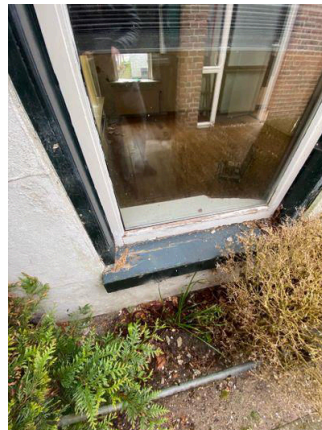
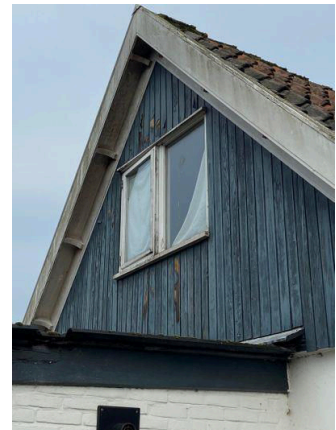
Locatie algemeen

alle kozijnen zijn aan vervanging toe, dit is niet meer met reparatie te redden. Houtrot is niet altijd visueel waarneembaar, met name bij geschilderde onderdelen, wanneer de houtrot van binnen uit komt. De expansie van houtrot kan snel gaan, vooral bij een temperatuur boven de 5 graden Celsius i.c.m een hoge luchtvochtigheidsgraad.

Gebrek

Delaminatie, houtrot

Opmerking gebrek algemeen vervangen van kozijnen

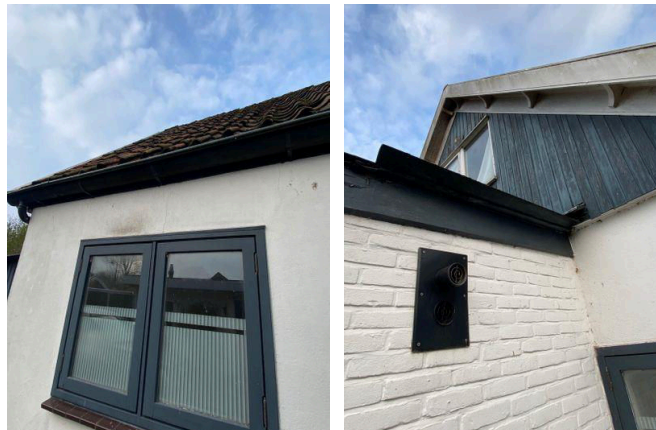
Locatie algemeen buiten

Toelichting Het sauswerk op de muren bladdert.

Gebrek Afbladderen, kale delen

Maatregel Schilderwerk, vervangend systeem
Uitvoering: Direct
Totale kosten incl. BTW: € 937

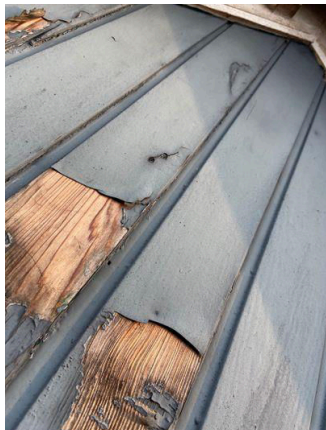
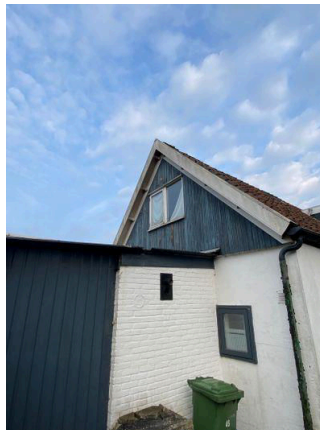
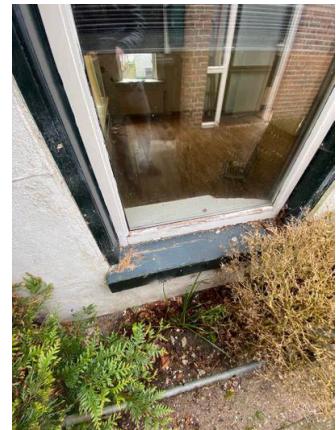
Locatie algemeen

Over de oorspronkelijke kozijnen zijn houten latten aangebracht, dit om de vermoedelijke houtrot eronder aan het oog te onttrekken. Geadviseerd wordt alle kozijnen te ontdoen van de aftimmeringen en daar waar nodig aantasting grondig te verwijderen en de kozijnen te repareren. Het is niet uit te sluiten dat de kozijnen vervangen dienen te worden inclusief de draaiende delen.

Gebrek

Afbladderen, kale delen

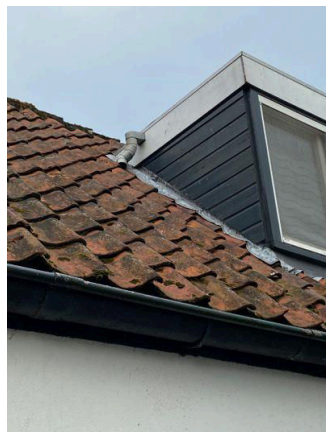
algemeen

Gebrek

Veroudering, economisch afgeschreven

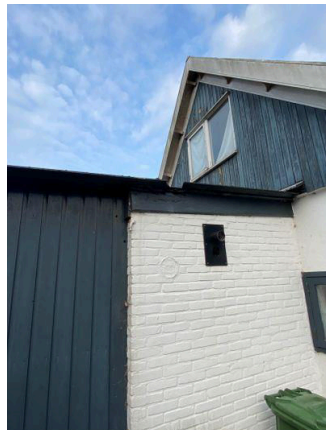
aanbouw

Gebrek

Mogelijk asbesthoudend materiaal

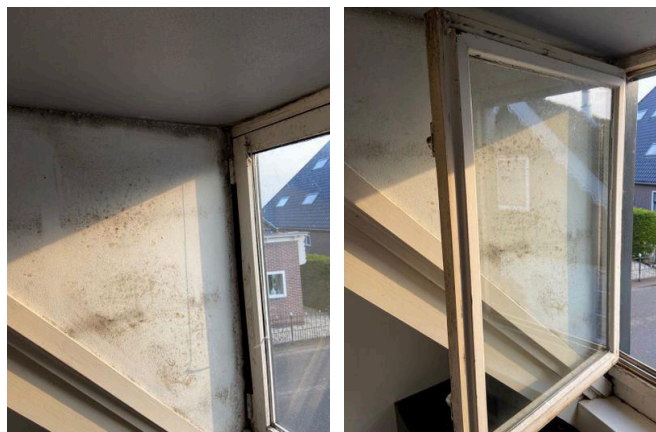
Gebrek **Ventilatie onvoldoende**

Locatie algemeen
 Opmerking gebrek veel schimmel aanwezig in de woning

Maatregel **Schilderwerk pre-paint, chemisch reinigen**

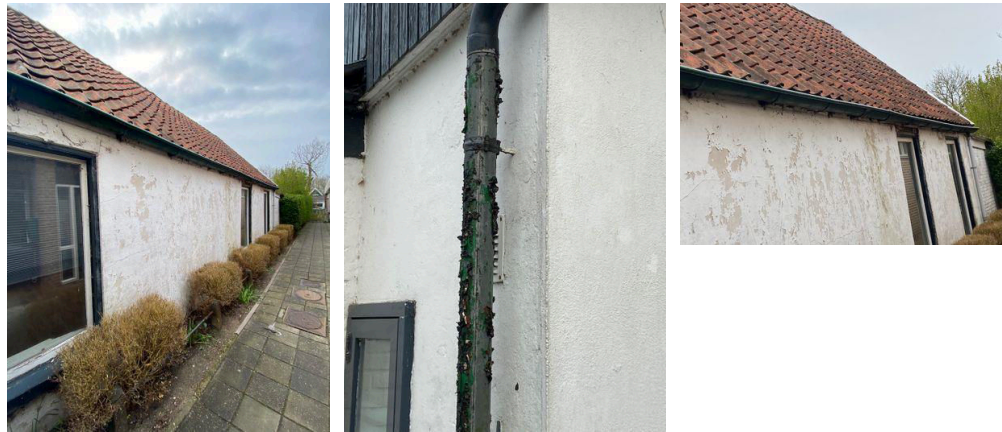
Gebrek

Loszittende delen, open naden

Herstel gootconstructie

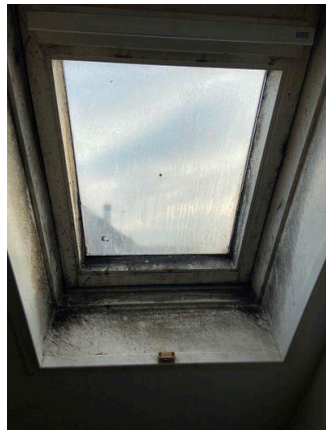
Gebrek

Erosie, verwerking, verzanding

Herstel schilderwerk

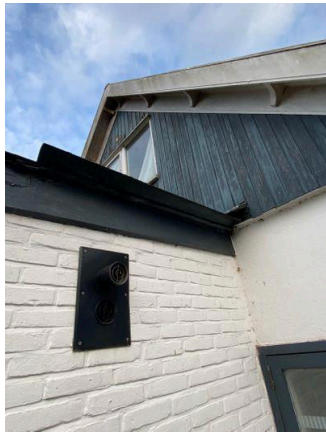
Gebrek

Veroudering, economisch afgeschreven

Vervangen dakrandafwerking

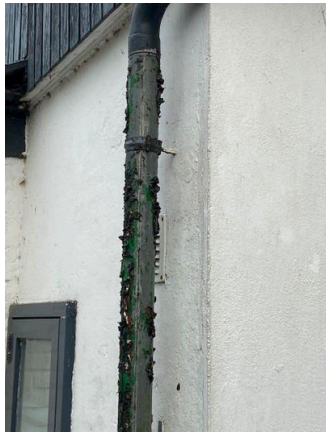
Gebrek

Vervuiling, bekladding, mos- en algenaangroei

Vervangen hemelwaterafvoer

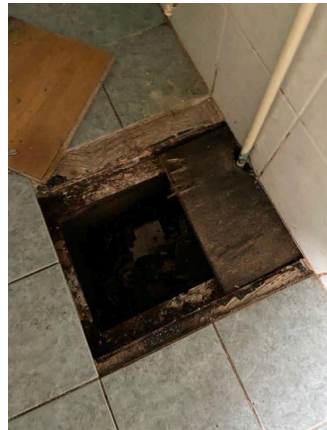
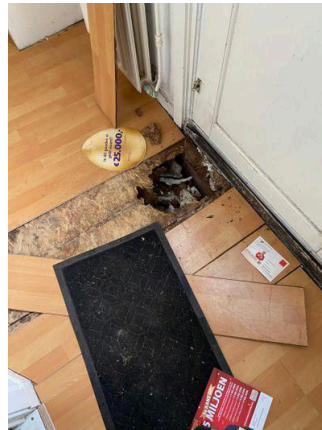
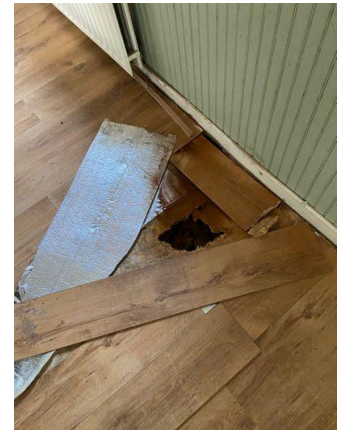
Locatie begane grond

Gebrek

Veroudering, economisch afgeschreven

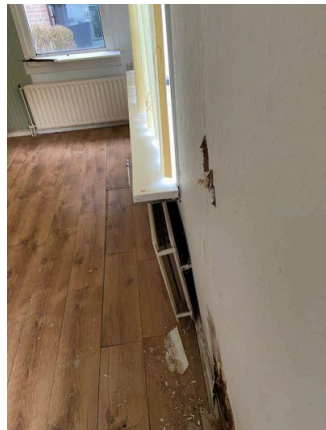
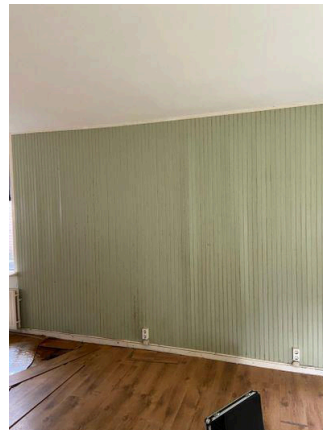
begane grond

Gebrekk

Deformatie, scheefstand

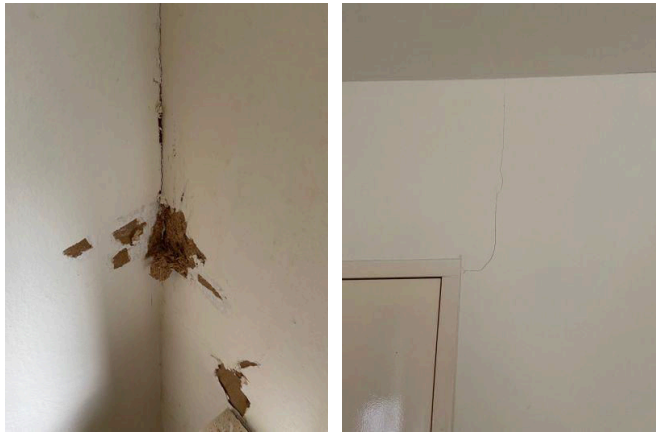
Gebrek

Deformatie, scheefstand

Vervangen binnenwandafwerking, hout

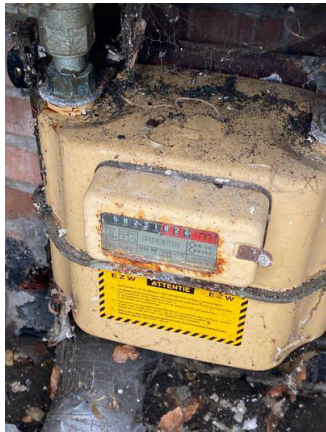
Locatie buiten

Toelichting	Gas aangesloten ten tijde van de keuring: Ja gedateerde meter.
Algemeen	Stalen gasleidingen kunnen in vochtige kruipruimtes corroderen, bij bepaalde koperen leidingen kunnen soldeerverbindingen losraken en lekkages veroorzaken. Indien er regelmatig water in de kruipruimte staat is het aan te bevelen om gasleidingen te ommantelen om roestvorming te voorkomen.

Gebrek Veroudering, economisch afgeschreven

Maatregel Nader onderzoek geadviseerd

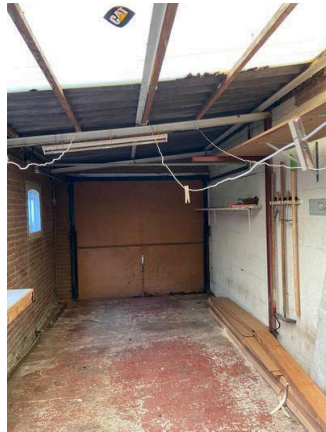
schuur

Gebrek

Mogelijk asbesthoudend materiaal
