## Duurzaam meerjarenonderhoudsplan (DMJOP)

Meerjarenonderhoudsplanung (MJOP) inclusief Conditiemeting NEN 2767-1

Datum inspectie: dinsdag 14 februari 2023  
Rapportnummer: 202304

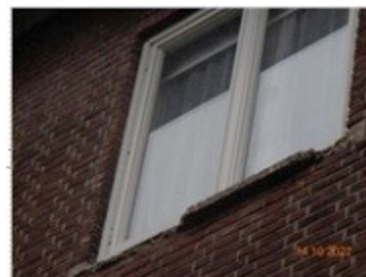
**Opmerking** Herstellen van de betonnen waterslagen van de ramen van de trappenhuizen in voorgevel.

Herstellen waterslagen in voor- en zijgevel.

**Opm. gebrek** Herstellen van de betonnen omlijstingen van de ramen van de trappenhuizen in voorgevel.

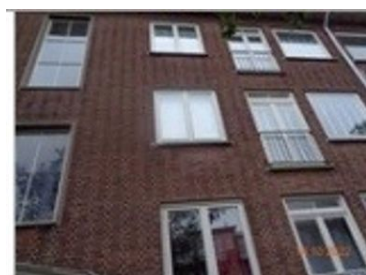
**Opmerking** Voorgevel en zijgevel: lichte scheurvorming in voorgevel, verdiept voegwerk.

**Gebrek** Beschadiging, lichte scheurvorming

Opm. gebrek Voorgevel en zijgevel: herstellen lichte scheurvorming in voorgevel, verdiept voegwerk.

**Maatregel** Algemene post herstel beton + scheurvorming voorgevel  
 in 2023 cyclus 0 jaar

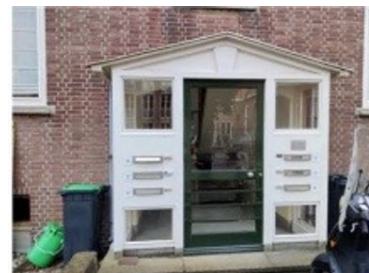
**Opmerking** Houtrotherstel en (deel) vervanging van de houten raamkozijnen voor gehele complex.

**Algemeen** Idem van de daklijsten en boeiborden. Houtrotherstel en (deel) vervanging van portiekdeuren  
Houtrot is niet altijd visueel waarneembaar, met name bij geschilderde onderdelen, wanneer de houtrot van binnen uit komt. De expansie van houtrot kan snel gaan, vooral bij een temperatuur boven de 5 graden Celsius i.c.m een hoge luchtvochtigheidsgraad.

**Opm. gebrek** Houtrotherstel en (deel) vervanging van de houten raamkozijnen voor gehele complex.

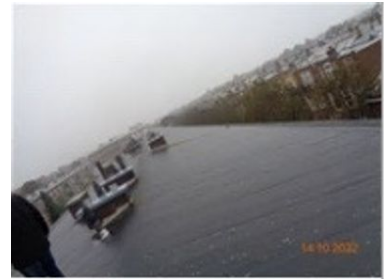
Opmerking De verduurzamingsmaatregel is aanbrengen dakisolatie.

**Veroudering, economisch afgeschreven**

Locatie Dak  
Conditie 4 (Matig)  
Ernst Ernstig  
Omvang 55 %  
Intensiteit Gevorderd stadium

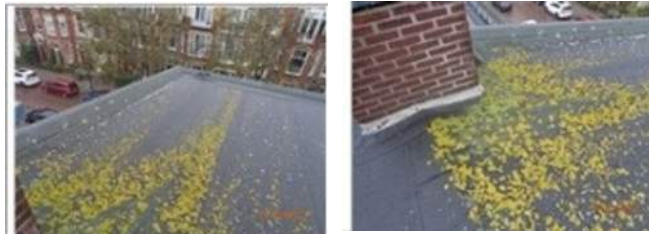
Opm. gebrek Loodslabben zijn slecht en liggen deels los.

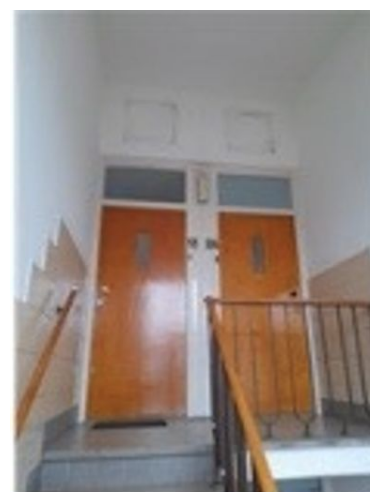
Opmerking Binnen deuren beschadigingen herstellen en schilderwerk herstellen

**Gebrek** **Breuk, mechanische schade**  
 Locatie Trappenhuizen  
 Conditie 3 (Redelijk)  
 Ernst Serieus  
 Omvang 40 %  
 Intensiteit Gevorderd stadium

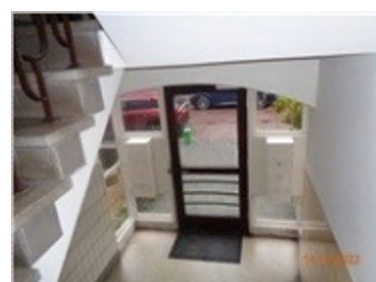
Opmerking Trappen huizen diverse beschadigingen

**Gebrek** **Beschadigingen diverse**  
 Conditie 4 (Matig)  
 Ernst Ernstig  
 Omvang 36 %  
 Intensiteit Gevorderd stadium

Opm. gebrek Herstellen van diverse mechanische beschadigingen
