Inspectierapport

Pluskeuring, inclusief NHG

Adres object: Beets 46
 1475 JD Beets

Datum inspectie: vrijdag 30 april 2021
Geldigheidsduur rapport: 6 maanden
Rapportnummer: P054

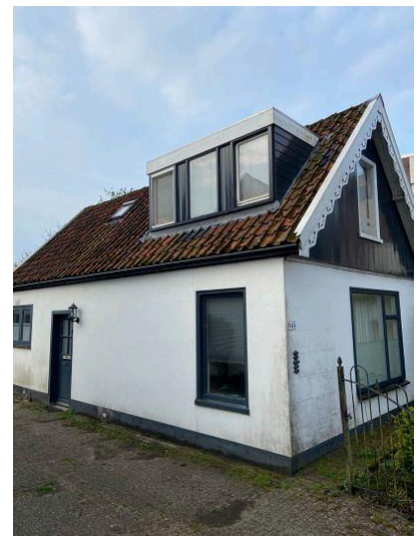
Hou skeletbouw, vertoont veel scheurvorming door verzakking en twijfel over constructie

Scheurvorming

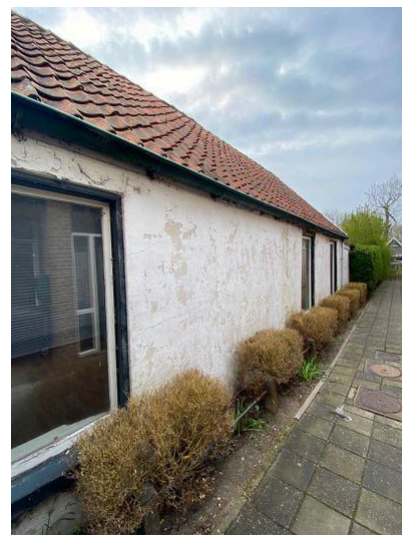
Loszittende delen, open naden

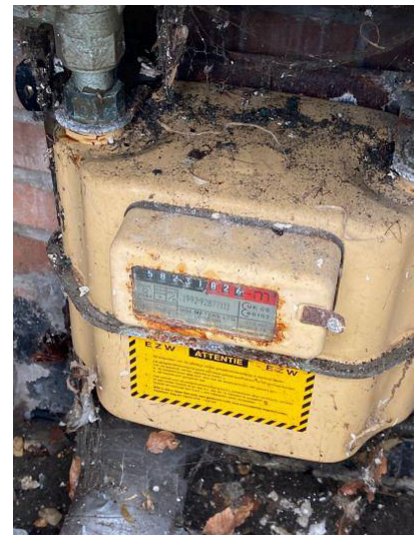
Toelichting	Gas aangesloten ten tijde van de keuring: Ja gedateerde meter.
Algemeen	Stalen gasleidingen kunnen in vochtige kruipruimtes corroderen, bij bepaalde koperen leidingen kunnen soldeerverbindingen losraken en lekkages veroorzaken. Indien er regelmatig water in de kruipruimte staat is het aan te bevelen om gasleidingen te ommantelen om roestvorming te voorkomen.

Gebrek Veroudering, economisch afgeschreven
